**SOLDAGEM DE TUBOS CENTRIFUGADOS BRUTOS DE FUNDIÇÃO E  
CARBURIZADOS DA LIGA 35Cr45NiNb: MICROESTRUTURA E  
PROPRIEDADES MECÂNICA EM TRAÇÃO E FLUÊNCIA**

Dissertação apresentada ao  
Programa de Pós-Graduação em Ciência e  
Engenharia de Materiais como requisito  
parcial à obtenção do título de MESTRA EM  
CIÊNCIA E ENGENHARIA DE MATERIAIS

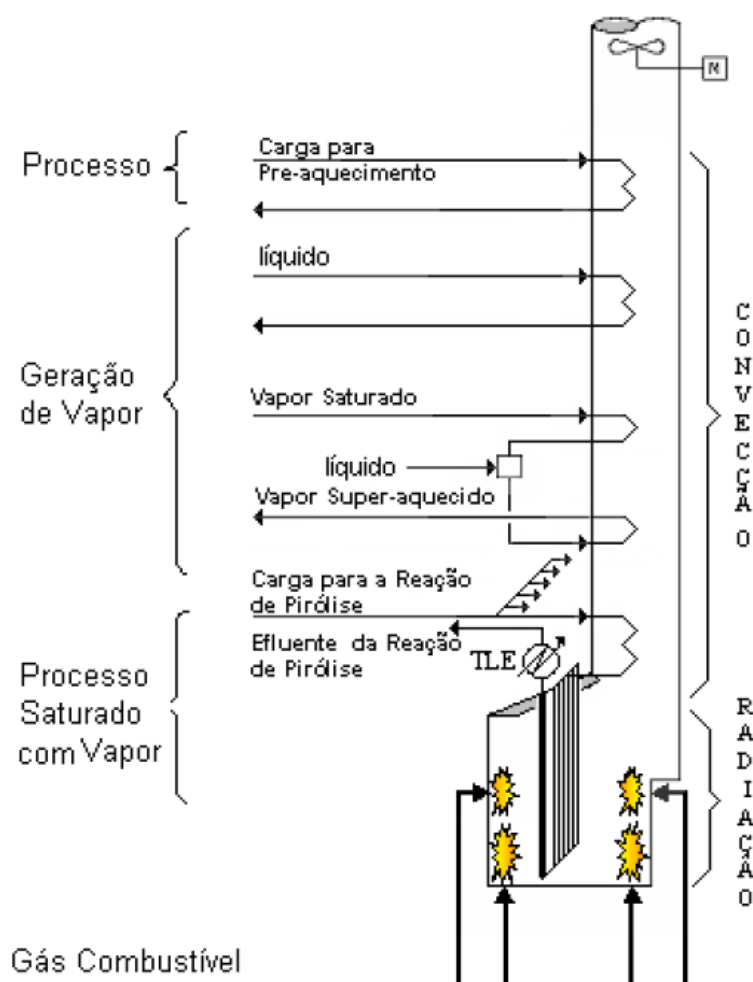
Esses fornos possuem uma chaminé, que permite que os gases de combustão sejam liberados para a atmosfera, e queimadores de chão e de parede na zona de radiação, que realizam a combustão e o aquecimento. O resfriamento dos gases que saem das serpentinas é promovido pelos trocadores de calor da linha de transferência ou *Transfer Line Exchanger* (TLE) com o propósito de finalizar as reações, de forma que não ocorram reações secundárias e de coqueamento. Após a passagem pelo TLE, os gases seguem para as próximas etapas, que envolvem a separação e tratamento do etileno, e dos subprodutos [5 - 9]. A Figura 2.1 apresenta um desenho esquemático de um forno de pirólise.

Figura 2.1 - Desenho esquemático de um forno de pirólise [7].

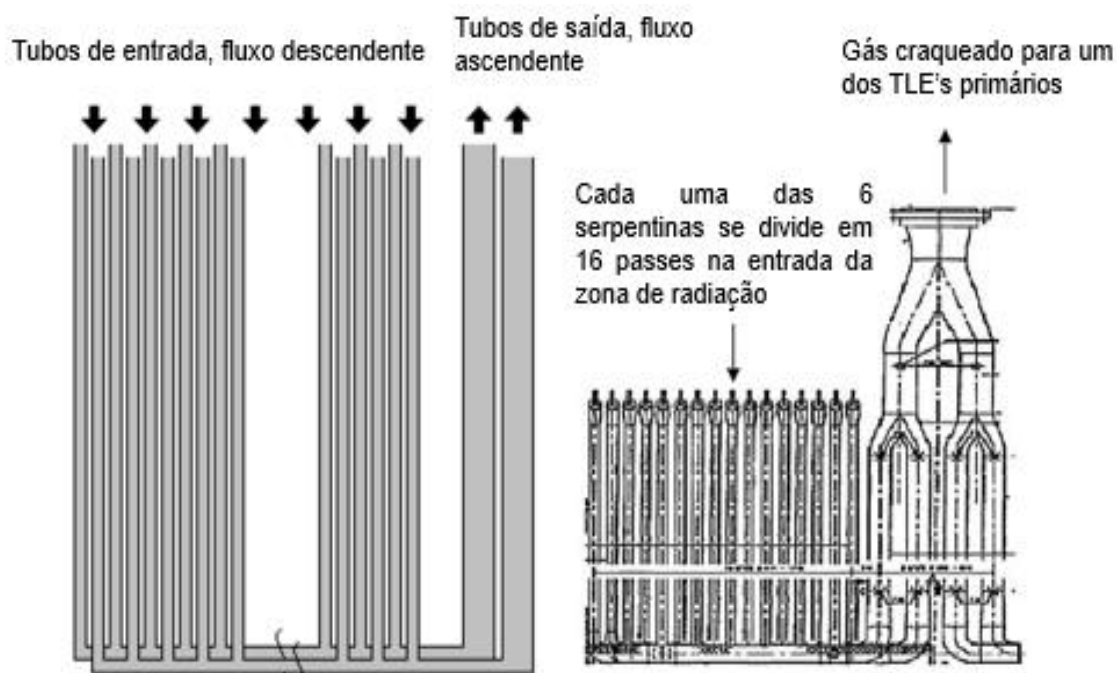
A zona de radiação do forno SRT-V, modelo de forno no qual foram retiradas amostras para a realização deste trabalho, possui seis serpentinas, cada uma delas dispostas em dois passes. O primeiro contém dezesseis tubos na direção descendente e o segundo dois tubos na direção ascendente. Os dezesseis tubos do primeiro passe são divididos de modo que cada metade esteja conectada a um distribuidor inferior, sendo este ligado a um dos tubos do segundo passe. Esse conjunto de serpentina é interligado a outro adjacente, conectando-se a um TLE, conforme mostrado na Figura 2.2. Em adição, as serpentinas da zona de radiação possuem restrições de orifício do tipo Venturi, a fim de garantir uma distribuição uniforme de vazão nos tubos [6, 7].

Figura 2.2 – Esquema da distribuição de uma serpentina de radiação do forno SRT-V. Adaptado de [6, 7].

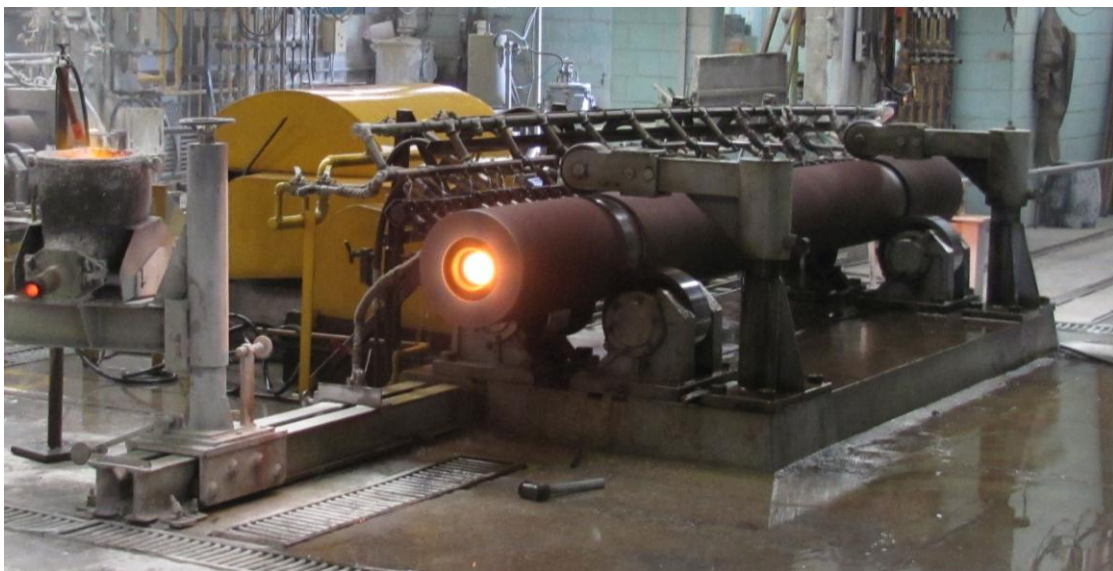
A Figura 2.7 apresenta o equipamento de fundição centrífuga horizontal real durante a centrifugação de um tubo.

Figura 2.7 – Equipamento de fundição centrífuga horizontal real durante a centrifugação de um tubo. Cortesia da ENGEMASA Engenharia e Materiais LTDA.

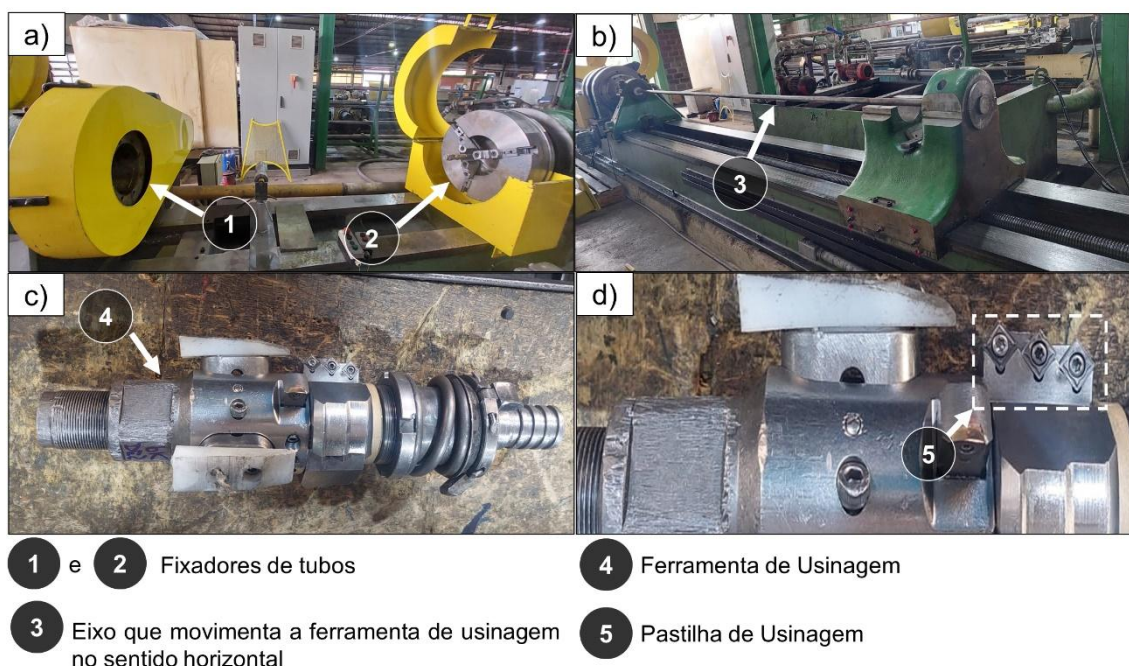
A Figura 2.8 mostra o equipamento de usinagem, conhecida como “alargadora de tubos”, utilizada para remover o material presente na superfície interna dos tubos e que contém as impurezas geradas pelo processo de centrifugação, bem como fornecer a rugosidade e o dimensional final. Durante a etapa de acabamento superficial, a ferramenta de usinagem desloca-se horizontalmente no interior do tubo por todo o seu comprimento, enquanto o tubo é rotacionado. O sobremetal removido varia de 10 a 20 mm, dependendo das dimensões dos diâmetros interno e externo. Na imagem (a), as posições 1 e 2 correspondem aos locais de fixação do tubo a ser desbastado. Em (b) é mostrado na posição 3, o eixo que movimenta a ferramenta de usinagem, que é apresentada em (c) na posição 4. Os materiais abrasivos empregados, conhecidos como pastilhas de usinagem, são mostrados na posição 5.

Figura 2.8 – Equipamento de usinagem empregado no acabamento superficial do diâmetro interno dos tubos centrifugados. (a) Locais de fixação dos tubos. (b) Eixo que movimenta a (c) ferramenta de usinagem e as (d) pastilhas empregadas na remoção de material. Cortesia da ENGENMASA Engenharia e Materiais LTDA.

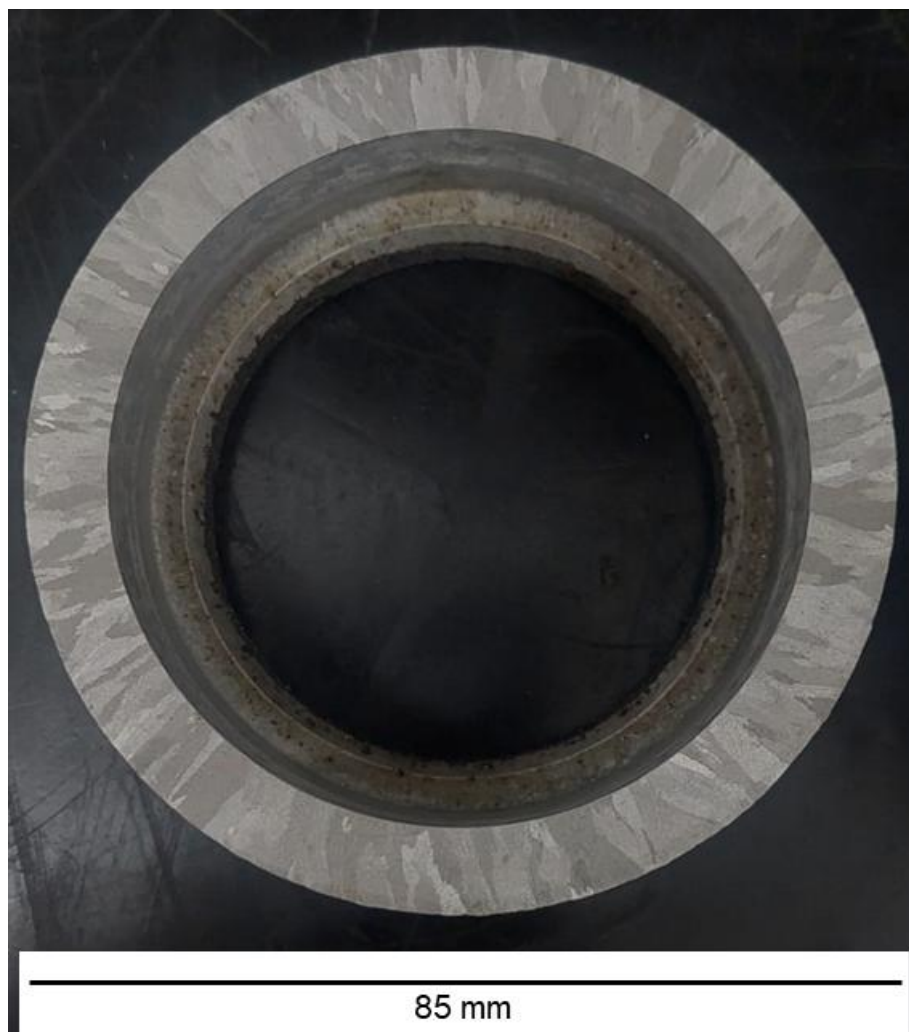
A Figura 2.10 mostra a macroestrutura de um tubo centrifugado da liga 35Cr-45NiNb, que solidifica como austenita, com grãos 100% colunares revelados após ataque químico com solução ácida água régia (ácido clorídrico e ácido nítrico na proporção (3:1).

Figura 2.10 – Macroestrutura de um tubo centrifugado de 35Cr-45NiNb com grãos 100% colunares. Cortesia da ENGEMASA Engenharia e Materiais LTDA.

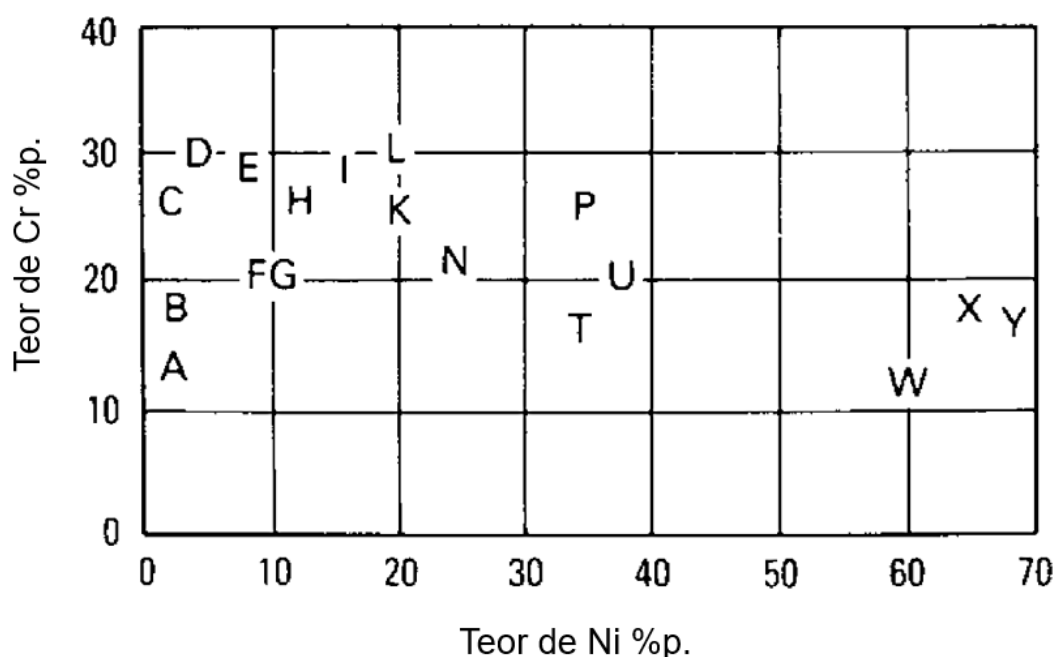
ACI (*Alloy Casting Institute*), que administrava essas designações e que atualmente foi substituída pela *Steel Founders' Society of America*. Nesse sistema, a primeira letra da denominação C (*Corrosion*) ou H (*High-temperature*) indica se a liga é apropriada para ambientes susceptíveis à corrosão eletroquímica ou ambientes de exposição à alta temperatura, respectivamente. A segunda letra revela a composição nominal de cromo e níquel da liga, conforme é representado na Figura 2.11. A numeração presente após as duas primeiras letras indica o percentual máximo de carbono multiplicado por cem. Na sequência são colocadas uma ou mais letras como sufixo, caso outros elementos de liga estejam presentes [5, 16].

Figura 2.11 – Composição nominal de cromo e níquel de acordo a *Steel Founders' Society of America*, antiga ACI, para aços fundidos resistentes à corrosão e ao calor. Adaptado de [16].

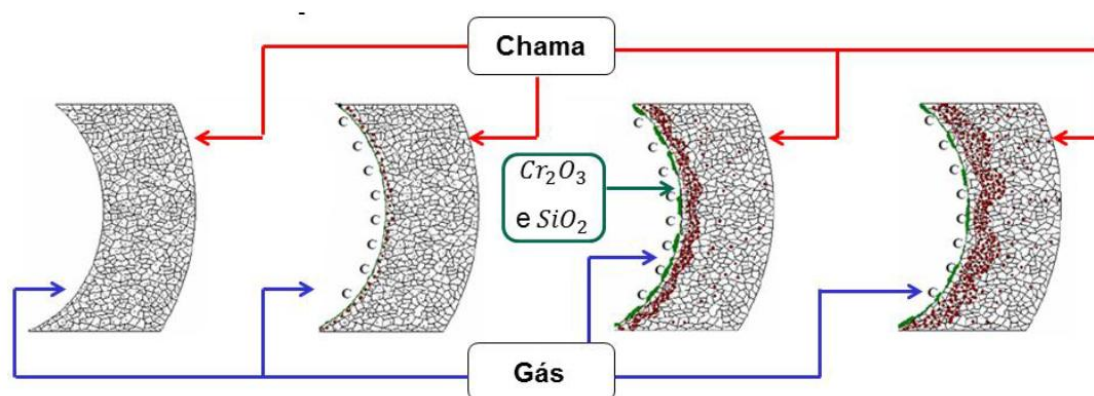
de óxido constituída por  $\text{SiO}_2$  e  $\text{Cr}_2\text{O}_3$  é rompida. Em vista disso, a difusão não ocorre de maneira uniforme e são formadas várias regiões com alta concentração de carbono, denominadas carburizadas, em diferentes níveis e espessuras, conforme é ilustrado na Figura 2.14, que mostra o perfil de penetração do carbono durante o processo de carburização, após o rompimento da camada passiva de óxido na superfície interna [5,18].

Figura 2.14 – Perfil de penetração do carbono durante o processo de carburização [5].

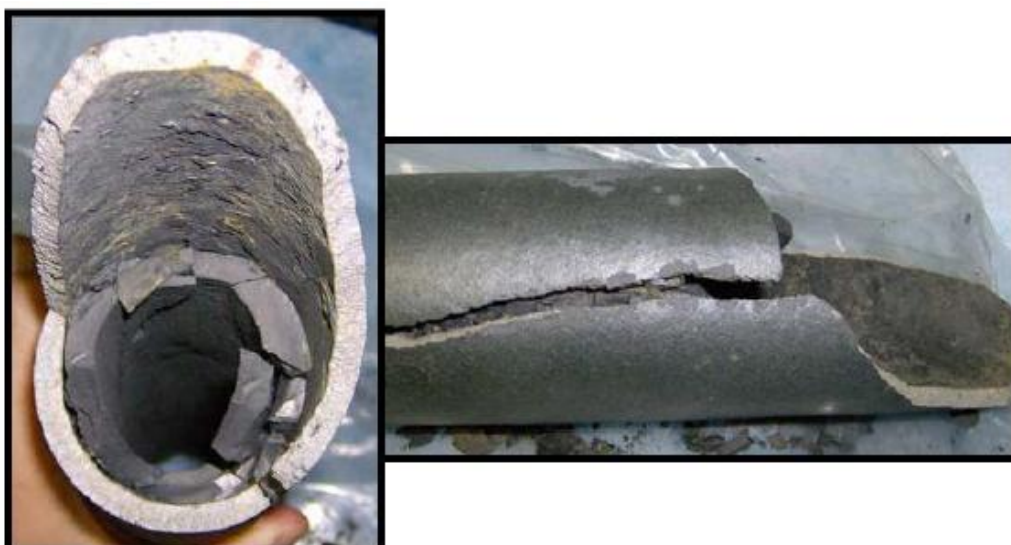
A Figura 2.16 mostra um tubo de uma liga resistente ao calor contendo coque aderido em sua superfície interna e que apresentou fratura em serviço devido do rápido resfriamento do forno.

Figura 2.16 – Tubo de pirólise contendo coque aderido em sua superfície interna que trincou devido ao resfriamento brusco do forno causado por uma queda de energia [5].

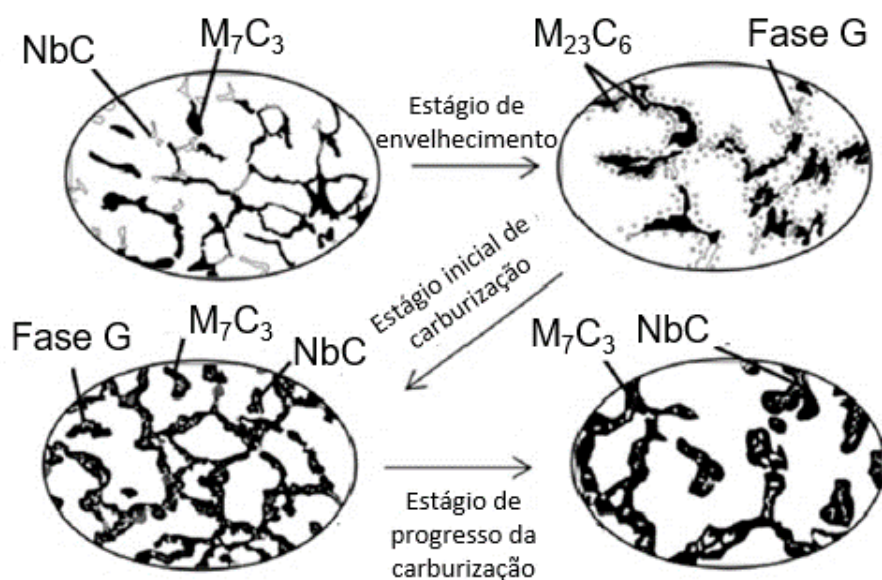
A Figura 2.19 apresenta a hipótese da evolução da microestrutura dos tubos de pirólise de 35Cr45NiNb em serviço durante os estágios de envelhecimento e carburização com base nas alterações microestruturais

observadas por Hu, B. *et al.* [20] em tubos de craqueamento de etileno que ficaram em operação por 1, 2, 4 e 6 anos em plantas petroquímicas.

Figura 2.19 - Hipótese da evolução da microestrutura dos tubos de pirólise de 35Cr45NiNb em serviço. Adaptado de [20].

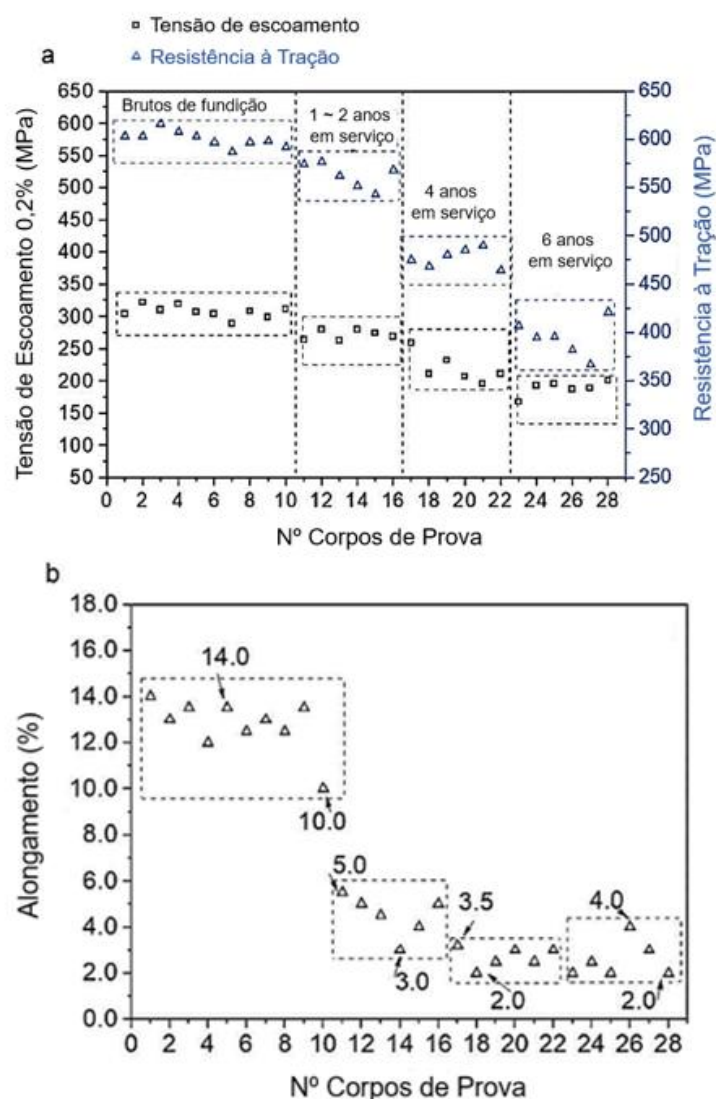
variou de 581 – 616 para 357 – 490 MPa após 6 anos de utilização dos tubos. Outra propriedade que é significativamente afetada pelo envelhecimento e carburização é o AL. Os dados da Figura 2.20 (b) apontam que a faixa de AL dos tubos diminuiu de 10 – 14% para 2 – 4% após 6 anos em altas temperatura e em ambiente carburizante.

Figura 2.20 – Propriedades mecânicas em tração a temperatura ambiente de corpos de prova retirados de tubos de 35Cr45NiNb com diferentes tempos de serviço. Resultados de (a) Tensão de escoamento 0,2% e (b) alongamento de corpos de prova retirados de tubos de 35Cr45NiNb na condição bruta de fundição, entre 1 e 2, 4 e 6 anos em serviço. Adaptado de [20].

As alterações microestruturais devido à exposição prolongada em altas temperaturas e à carburização, que envolvem a precipitação e transformação dos carbonetos, formação de compostos intermetálicos e mudanças na morfologia das fases, causam diminuição dos parâmetros de limite de escoamento (LE), limite de resistência à tração (LRT) e alongamento (AL) dos tubos de 35Cr-45NiNb. A deterioração dessas propriedades foi constatada por Hu, B. *et al.* [20] e é mostrada na Figura 2.20, que apresenta os resultados do ensaio de tração a temperatura ambiente de corpos de prova retirados de tubos de 35Cr-45NiNb brutos de fundição e com diferentes tempos de serviço. A Figura 2.20 (a) evidencia que, de forma geral, o LE e o LRT dos tubos diminuem gradativamente à medida que aumenta o tempo de permanência nas condições de serviço. Em comparação com os tubos brutos de fundição, a faixa de valores de LE diminuiu de 289 – 321 para 167 – 259 MPa, enquanto a faixa de LRT

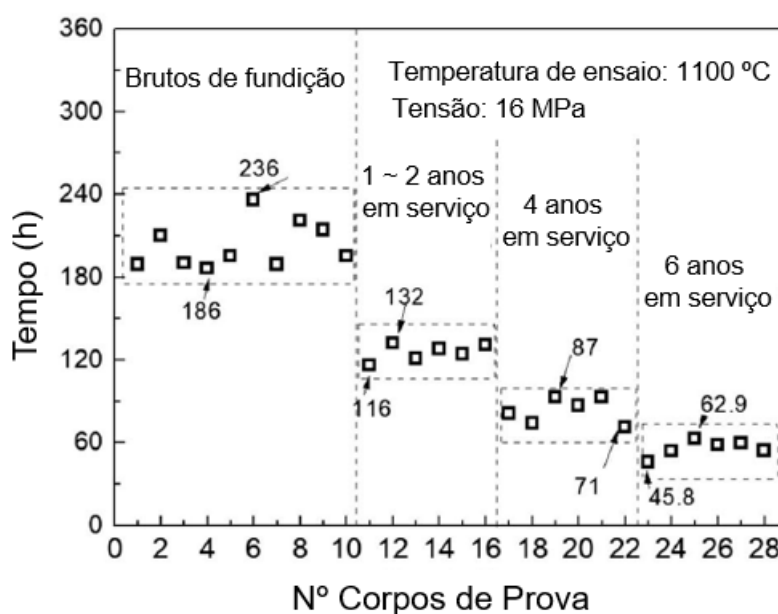
Hu, B. *et al.* [20] verificaram que além das propriedades em tração a temperatura ambiente, o comportamento em fluência também é afetado pelas condições de serviço. Os resultados dos autores, mostrados na Figura 2.21, indicam que o tempo de ruptura por fluência a 1100 °C e 16 MPa é reduzido significativamente com o aumento do tempo de serviço dos tubos. A faixa de tempo de ruptura diminuiu de 186 – 236 para 45,8 – 62,9 horas após 6 anos de utilização do material.

Figura 2.21 – Tempo de ruptura por fluência de corpos de prova retirados de tubos de 35Cr45NiNb na condição bruta de fundição, entre 1 e 2, 4 e 6 anos em serviço. Adaptado de [20].

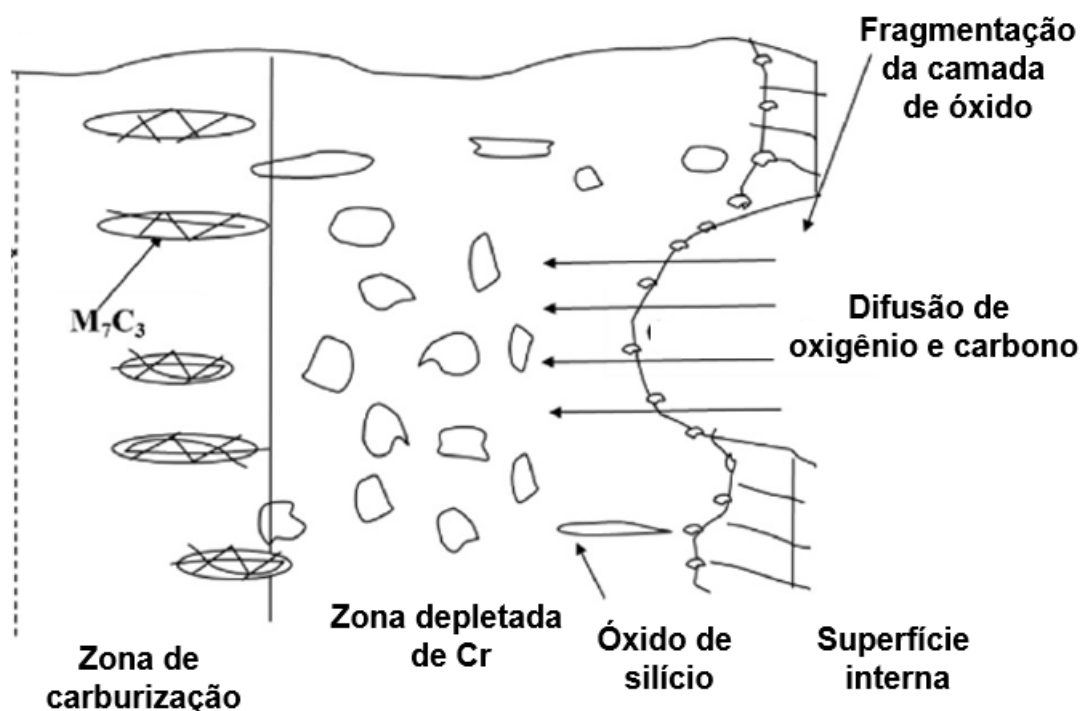
A Figura 2.23 mostra a representação esquemática da microestrutura da parede interna dos tubos de 35Cr-45NiNb após longos períodos em serviço.

Figura 2.24 - Representação esquemática da microestrutura da parede interna dos tubos de pirólise após longos períodos em serviço. Adaptado de [30].

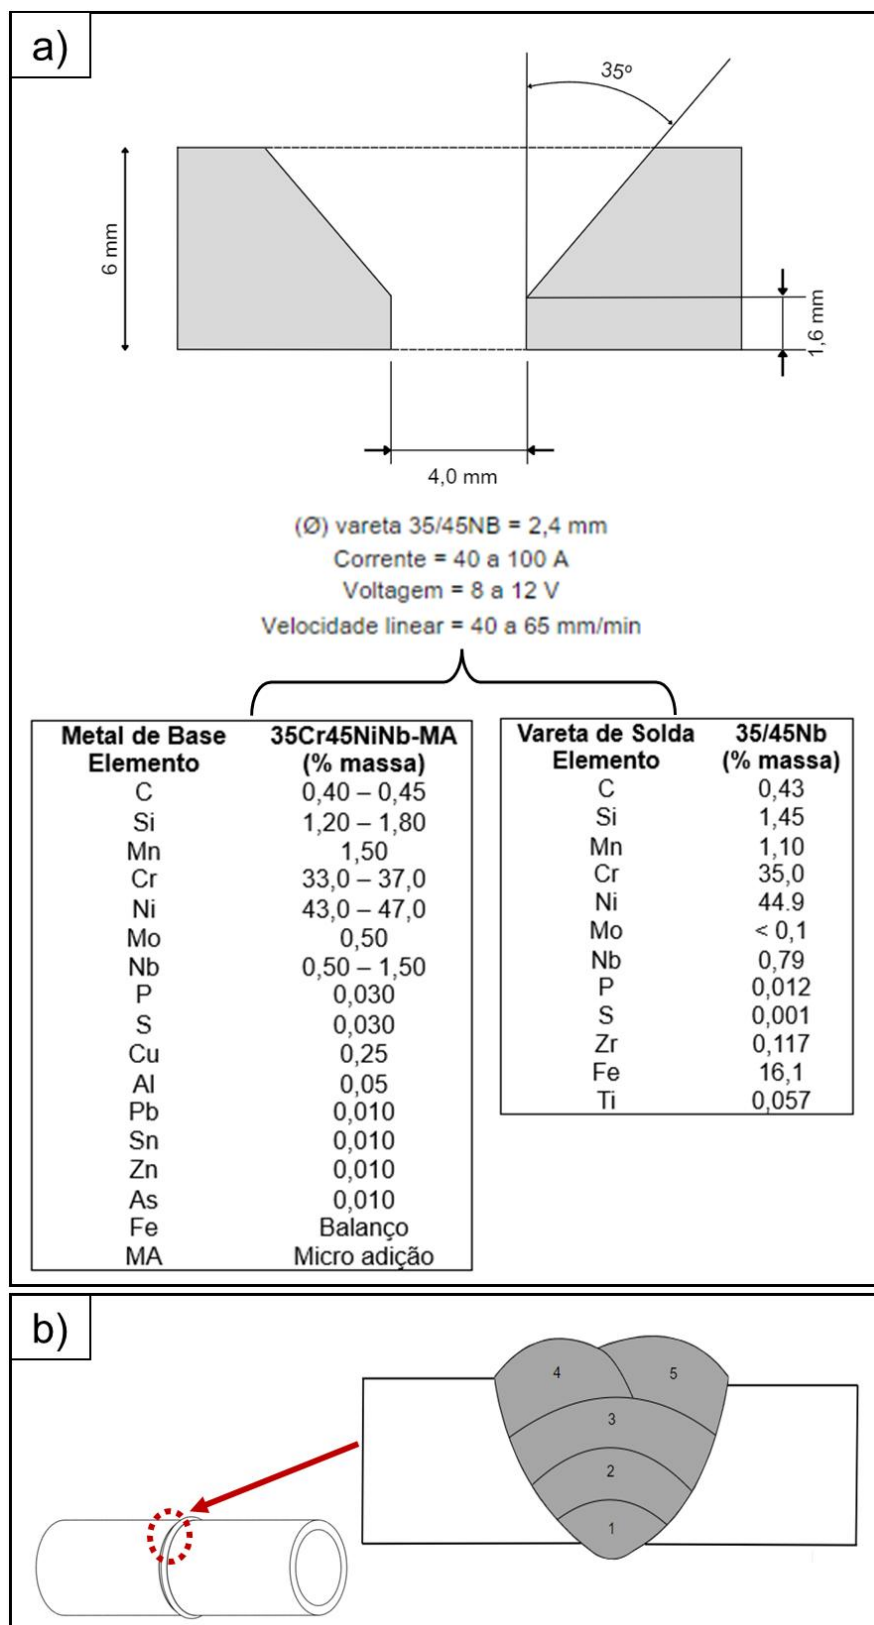
A Figura 3.4 apresenta um esboço dos chanfros, bem como os parâmetros, metal de base e de adição empregados na soldagem das amostras.

Figura 3.4 – (a) Esboço dos chanfros de solda, parâmetros, metal de base, vareta de solda e (b) a sequência de passes empregada na soldagem das amostras.

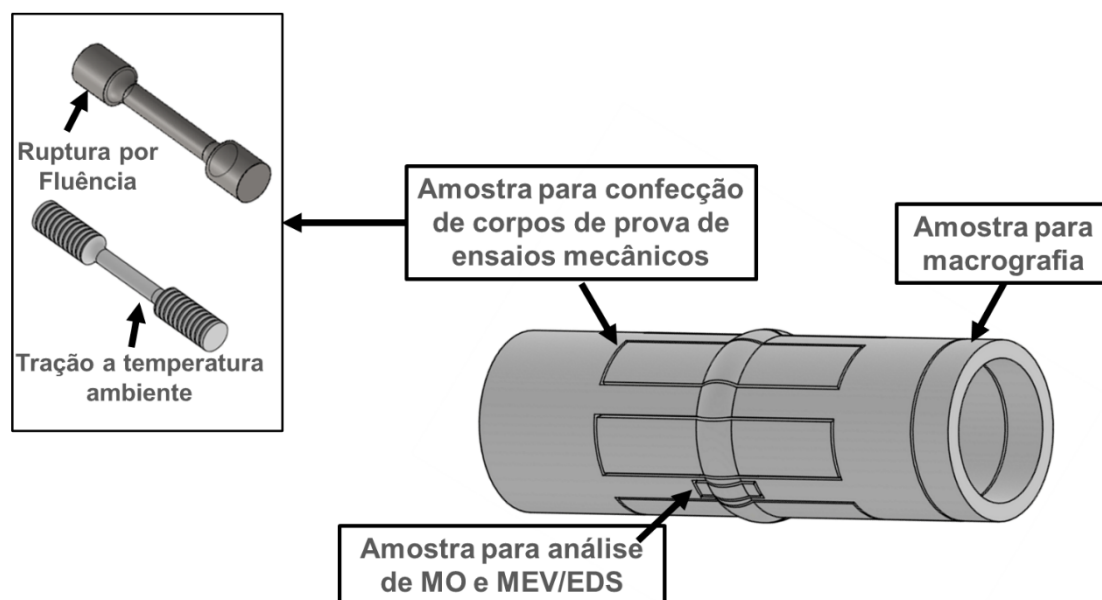
A Figura 3.5 ilustra as regiões de retirada de amostra dos tubos soldados para as análises de macrografia, MO, MEV/EDS, ensaio de tração a temperatura ambiente e ruptura por fluência.

Figura 3.5 – Ilustração das regiões de retirada de amostras para as análises de macrografia, MO, MEV/EDS, ensaio de tração a temperatura ambiente e ruptura por fluência.

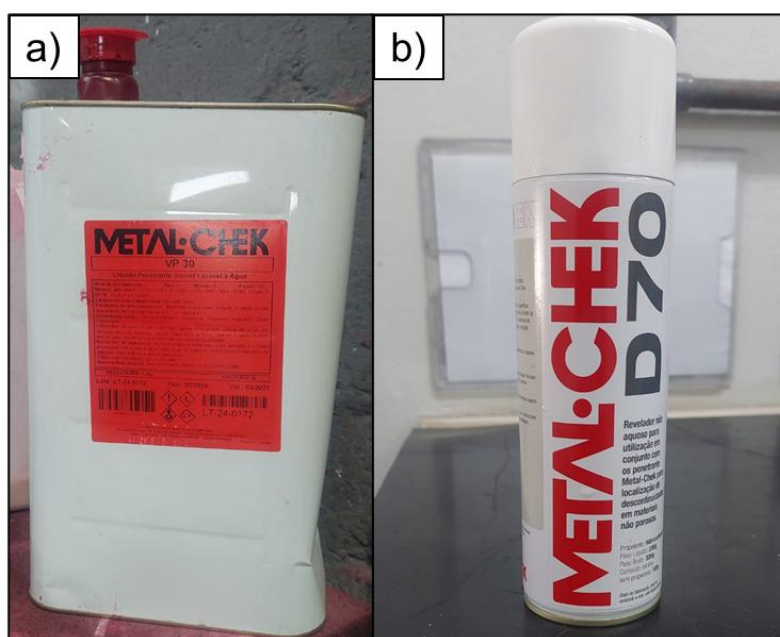
O ensaio de LP foi feito mediante a aplicação do líquido por todo o cordão de solda utilizando um pincel. As amostras ficaram em contato com o líquido por, aproximadamente, 30 minutos. Em seguida, foi feita a remoção do líquido com água. Após a secagem, o revelador foi aplicado e mantido em contato com a região da solda por cerca de 20 minutos. Por fim, as áreas testadas foram inspecionadas visualmente. A Figura 3.6 mostra o líquido penetrante e o revelador utilizados em (a) e (b), respectivamente.

Figura 3.6 – (a) Líquido Penetrante Metal-Check VP30 e (b) Revelador Metal-Check D70.

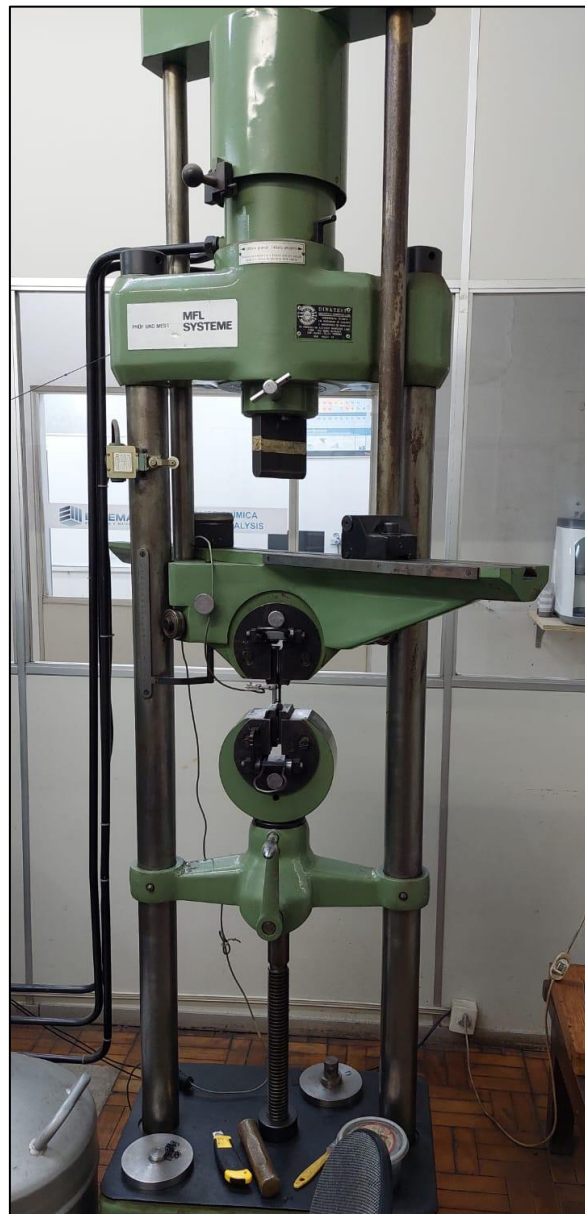
Figura 3.8 - Equipamento de ensaio universal Mohr-Federhaff-Losenhausen, modelo D6800, do laboratório da ENGEMASA Engenharia e Materiais LTDA.

Os corpos de prova foram ensaiados até a sua ruptura no equipamento de ensaio universal Mohr-Federhaff-Losenhausen, modelo D6800, mostrado na Figura 3.8.

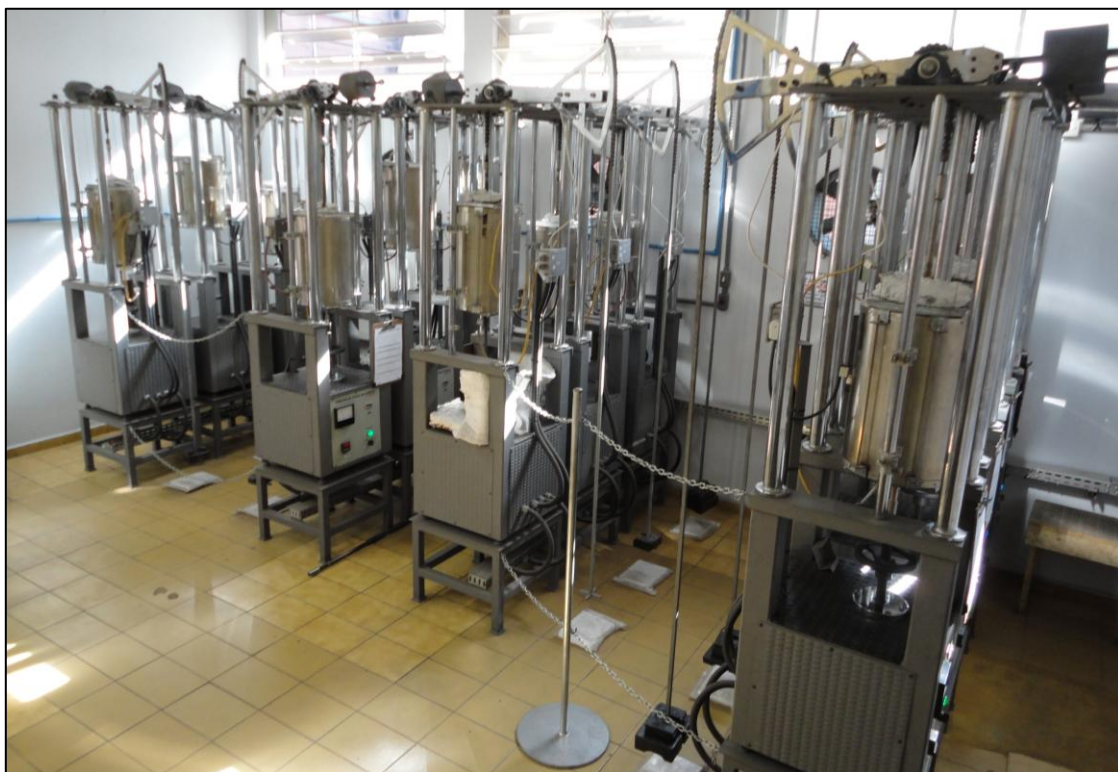
Figura 3.10 - Equipamentos de ensaio de ruptura por fluência do laboratório da ENGEMASA Engenharia e Materiais LTDA.

Os corpos de prova foram ensaiados a 1100 °C e 16 MPa, até a ruptura nos equipamentos apresentados na Figura 3.10, que consistem em máquinas de carga uniaxial constante equipadas a um forno de resistência.

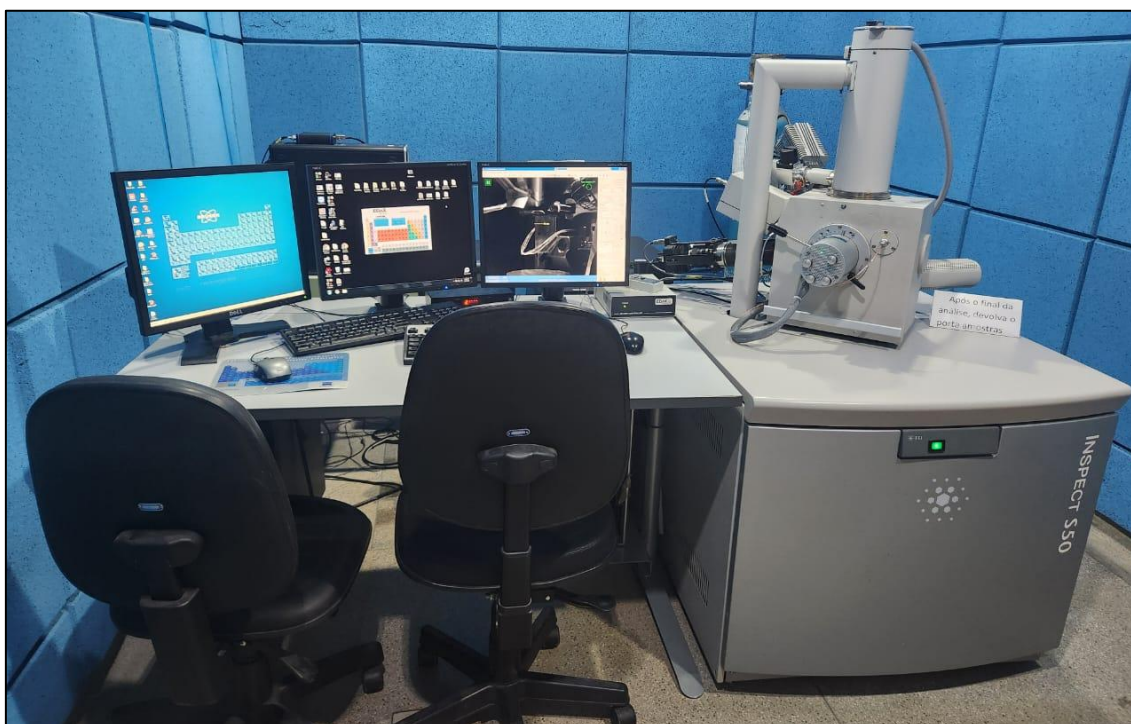
Figura 3.12 – Microscópio Eletrônico de Varredura FEI Inspect S50 equipado com analisador EDS do Laboratório de Caracterização de Estrutural (LCE).

A análise por MEV/EDS da superfície de fratura e da seção longitudinal dos corpos de prova foi realizada no equipamento FEI Inspect S50, equipado com analisador de EDS, mostrado na Figura 3.12, utilizando os detectores de elétrons secundários (SE) e elétrons retroespalhados (BSE).

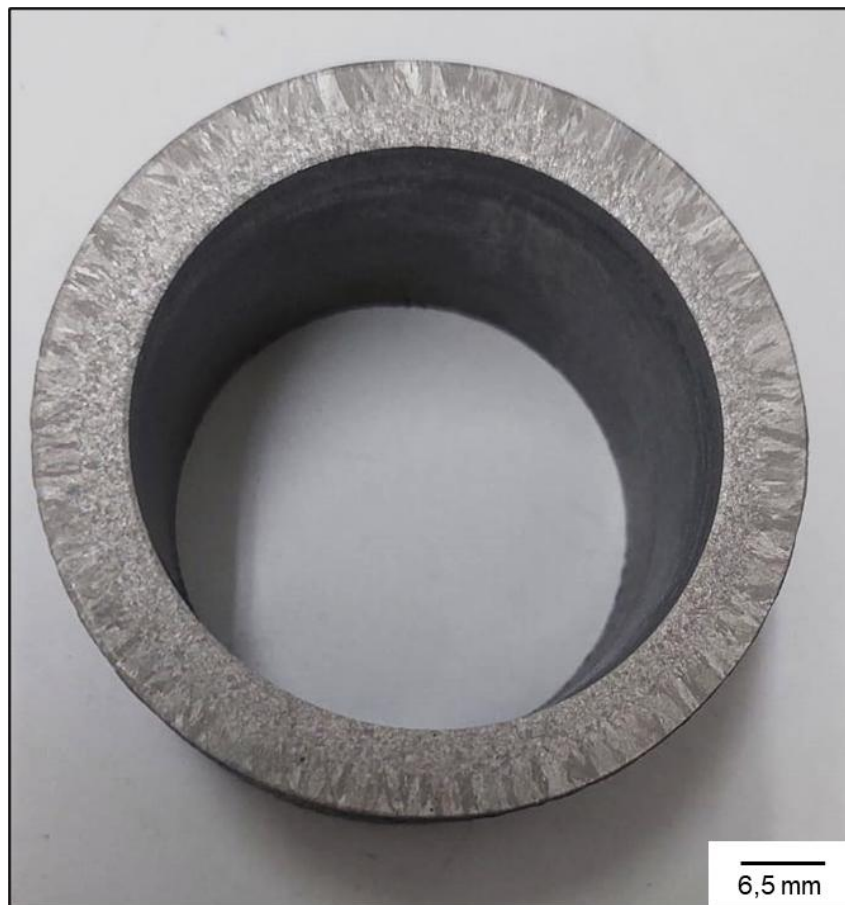
A Figura 4.6 apresenta a macroestrutura do segmento de tubo bruto utilizado na amostra B-B com os grãos colunares finos que cresceram a partir da superfície externa até a região central, onde é iniciada a região com grãos equiaxiais que se estendem até a superfície interna.

Figura 4.6 - Macroestrutura do segmento de tubo bruto utilizado na amostra B-B.

A Figura 4.7 apresenta a macroestrutura do segmento de tubo carburizado utilizado nas amostras C, B-C e C-C com os grãos colunares finos e equiaxiais na proporção 50%-50%, semelhante ao do segmento bruto mostrado na Figura 4.6.

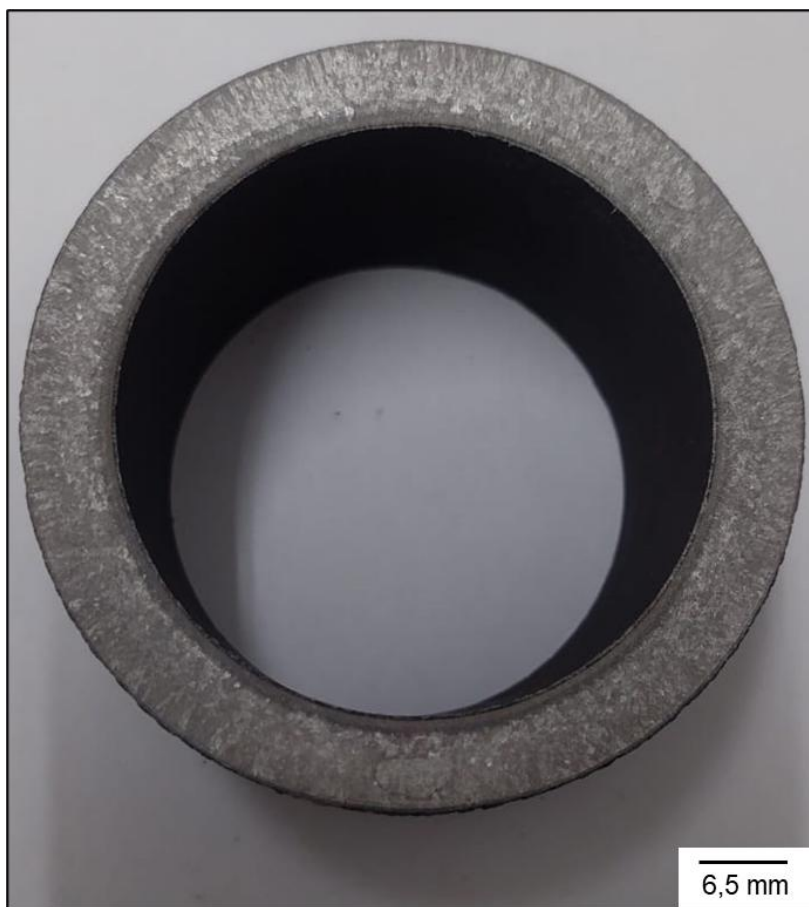
Figura 4.7 – Macroestrutura do segmento de tubo carburizado utilizado nas amostras C, B-C e C-C.

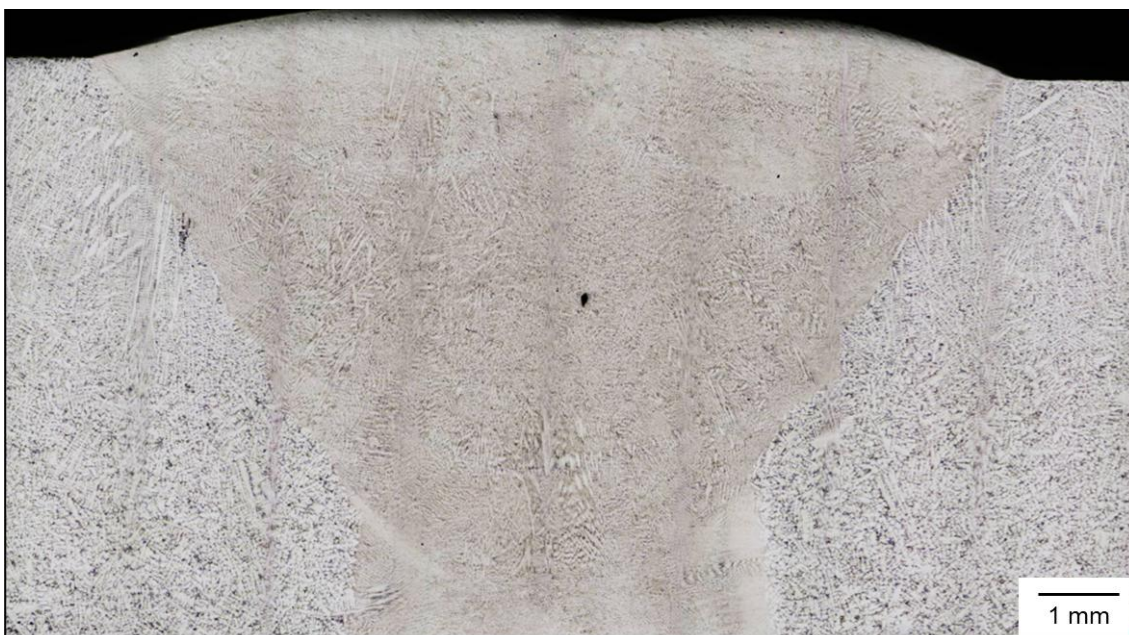
Figura 4.8 – MO da junta soldada B-B.

Na Figura 4.8 é apresentada a micrografia ótica da região da solda da amostra B-B. Os grãos refinados da ZF permitem a visualização e fácil identificação dessa região em relação ao MB. Como os dois segmentos utilizados na soldagem encontravam-se na condição bruta de fundição, as regiões das ZTAs não podem ser identificadas. Em adição, na ZF foi identificado um poro, que devido ao seu tamanho relativamente pequeno, não foi possível detectá-lo no ensaio de gamagrafia.

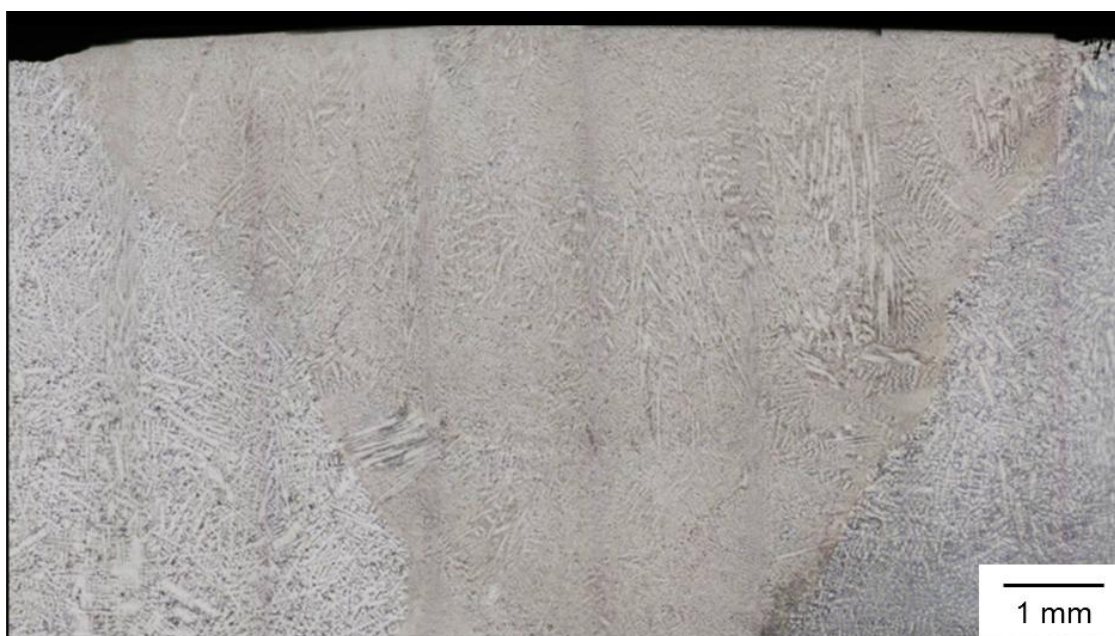
Figura 4.9 – MO da junta soldada B-C.

A Figura 4.9 apresenta a micrografia ótica da junta soldada da amostra B-C. A microestrutura refinada da ZF é destacada em relação a das ZTAs e do MB, permitindo facilmente a identificação dessa região. Em adição, a presença dos carbonetos grosseiros na ZTA do segmento carburizado faz com que a microestrutura dessa região seja mais pronunciada na imagem.

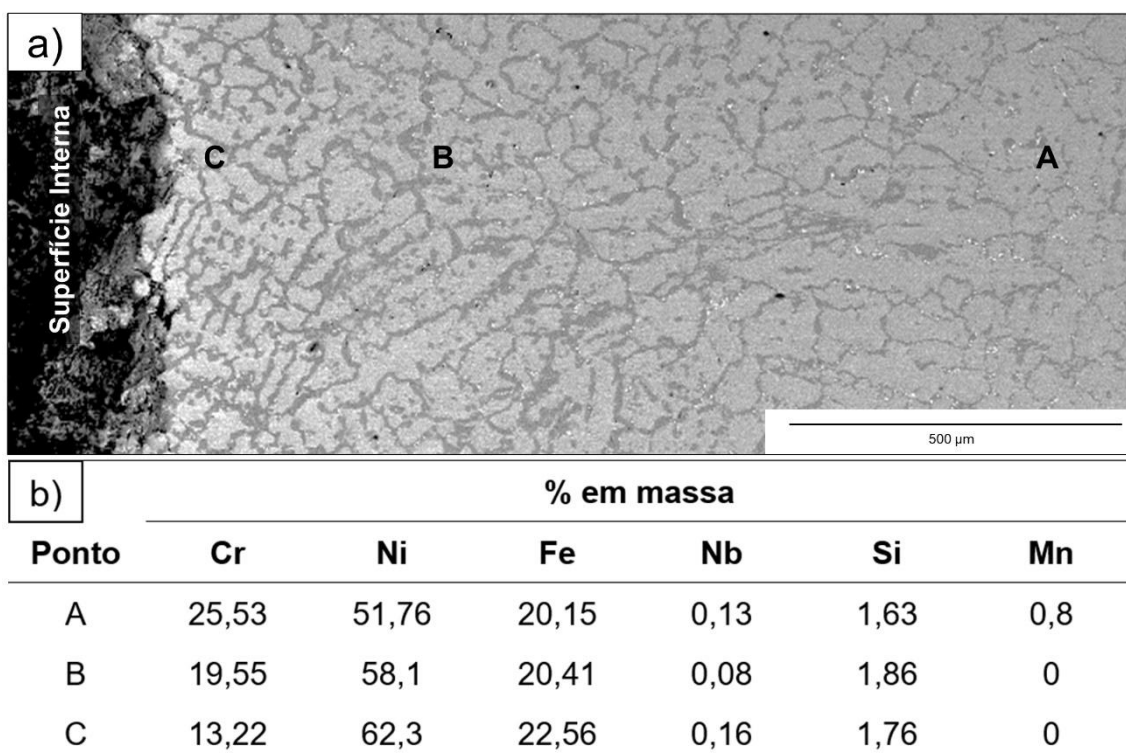
A Figura 4.17 apresenta em (a) a micrografia da superfície interna do MB carburizado da amostra B-C com elevada formação de precipitados, sobretudo, nas proximidades da superfície e em (b) os resultados da análise de EDS nos pontos A, B e C em diferentes distâncias da parede interna. Esses resultados revelam que à medida que a análise pontual se aproxima do diâmetro interno, menor é o percentual de cromo na matriz, devido à difusão de Cr para a formação e crescimento dos carbonetos. O percentual de Cr no MB carburizado reduziu de 25,53% para 19,55% do ponto A para B e diminuiu para 13,22% no ponto C, que está mais próximo à superfície interna.

O teor de Cr nessa região é importante, visto que para que haja regeneração da camada protetora de óxido, o teor de cromo da matriz adjacente deve ser superior a 10% em massa, de acordo com Petkovic-Luton, R. e Ramanarayanan, T. A. [24].

Figura 4.17 – MEV do MB na condição carburizada da amostra B-C. (a) Superfície interna contendo precipitados grosseiros. (b) Análise de EDS dos pontos A, B, e C.

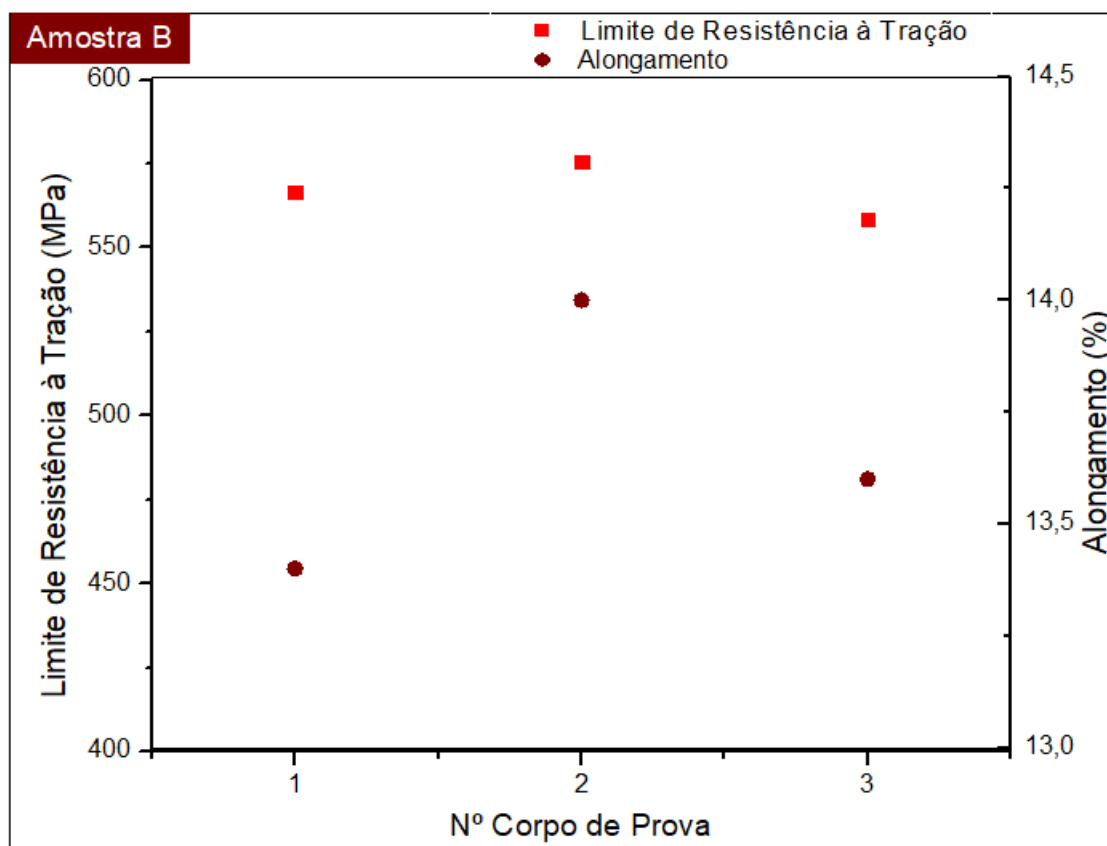
A Figura 4.39 apresenta os dados de limite de resistência e alongamento em tração a temperatura ambiente dos corpos de prova da amostra B. Os valores de LRT e AL que variaram de 558 a 566 MPa e 13 a 14%, respectivamente, estão acima dos valores mínimos estabelecidos pela especificação técnica do

projetista do forno SRT V e pelo datasheet da ENGEMASA – Engenharia e Materiais Ltda para o material 35Cr45NiNb.

Figura 4.39 – Propriedades de limite de resistência e alongamento em tração a temperatura ambiente dos corpos de prova da amostra B.

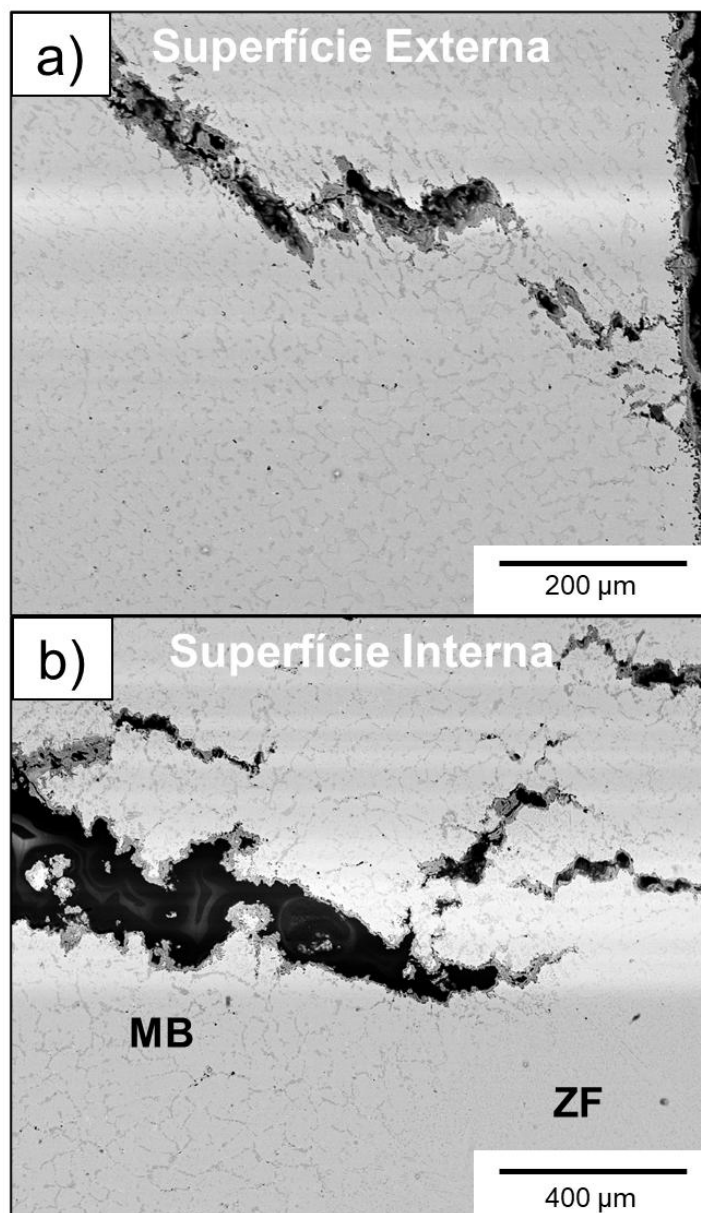
A Figura 4.77 apresenta as micrografias da superfície externa e interna do corpo de prova B-C em (a) e (b), respectivamente. As imagens evidenciam a presença de trincas na região do MB do segmento carburizado, indicando que a fratura ocorreu nessa área. Na superfície interna é possível visualizar trincas que

foram propagadas do MB até a região da ZTA, sendo interrompidas pela interface entre a ZTA e a ZF. Isso revela que a microestrutura refinada da região soldada atuou como barreira para a propagação da descontinuidade. Além disso, são observados microvazios de fluência na interface entre a matriz e os precipitados em ambas as regiões.

Figura 4.77 – MEV da seção longitudinal do corpo de prova da amostra B-C ensaiado a 1100°C e 16 MPa até a fratura. (a) Região da superfície externa. (b) Região da superfície interna.
