Programa de Pós-Graduação em
Ciência dos Materiais

UNIVERSIDADE FEDERAL DE SÃO CARLOS (UFSCar)
CAMPUS SOROCABA

Dissertação de Mestrado

**Estudo da Resistência ao Desgaste e Corrosão do Aço AISI 4340
com tratamento a plasma de nitrocementação, revestimento DLC e
multicamada (nitrocementação + DLC)**

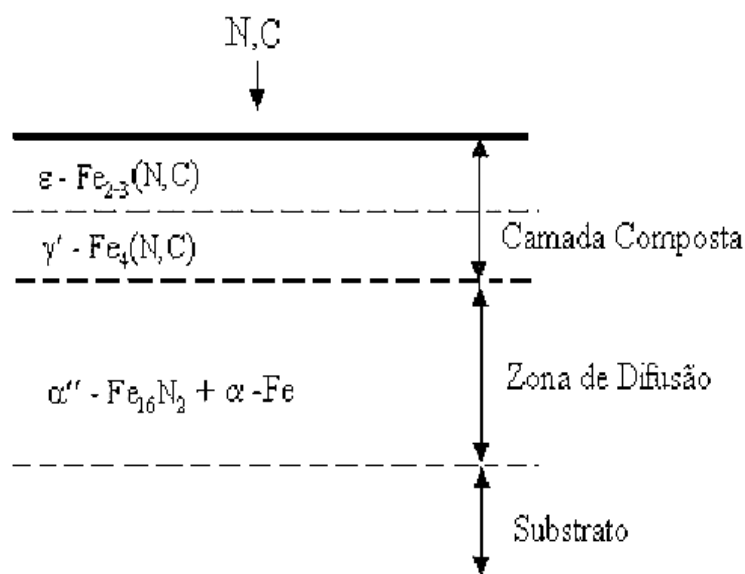
Figura 2.3. Esquema de formação de camadas nitrocementadas.

Após a difusão do nitrogênio e do carbono para o interior do substrato, uma camada composta (também conhecida como camada branca), é formada na superfície dos aços, sendo possível visualiza-la após análises metalográficas. Também ocorre a formação de outra camada, abaixo da camada composta, conhecida como camada de difusão, sendo formada por átomos de nitrogênio e carbono no interstício da estrutura cristalina do ferro, atribuindo propriedades diferentes ao material. A figura 2.3 apresenta o esquema da formação destas camadas.

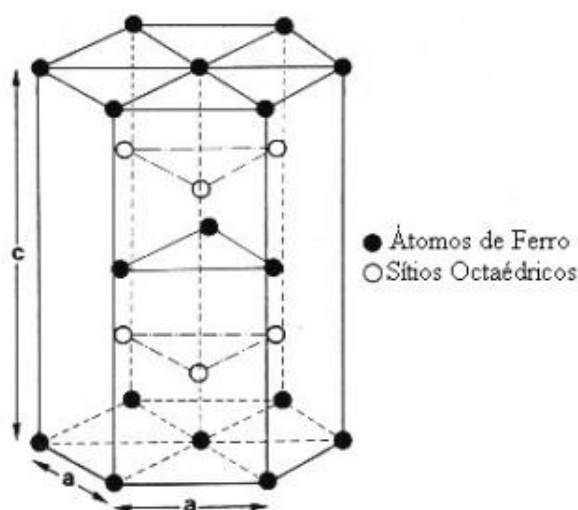
Figura 2.4. Estrutura do nitreto de fase ϵ - Fe_{2-3}N . Malha hexagonal compacta formada pelos átomos de ferro dos sítios octaédricos suscetíveis de serem ocupados pelos átomos de carbono ou nitrogênio.

O arranjo $\text{Fe}_2(\text{N,C})$, é formado por átomos de nitrogênio adicionais, os quais são formadas de camadas alternadas $\text{AB}' \text{AB}'$. A mudança da fase $\text{Fe}_3(\text{N,C})$ para a fase $\text{Fe}_2(\text{N,C})$ ocorre quando o sistema atinge uma concentração suficiente de nitrogênio para obter a estrutura $\text{Fe}_2(\text{N,C})$. Para se produzir camadas com fase ϵ predominante, é necessário que se utilize uma mistura gasosa com teor de 80 a 90% de nitrogênio. A figura 2.4 apresenta a imagem da estrutura da fase ϵ (SILVA, 2003).

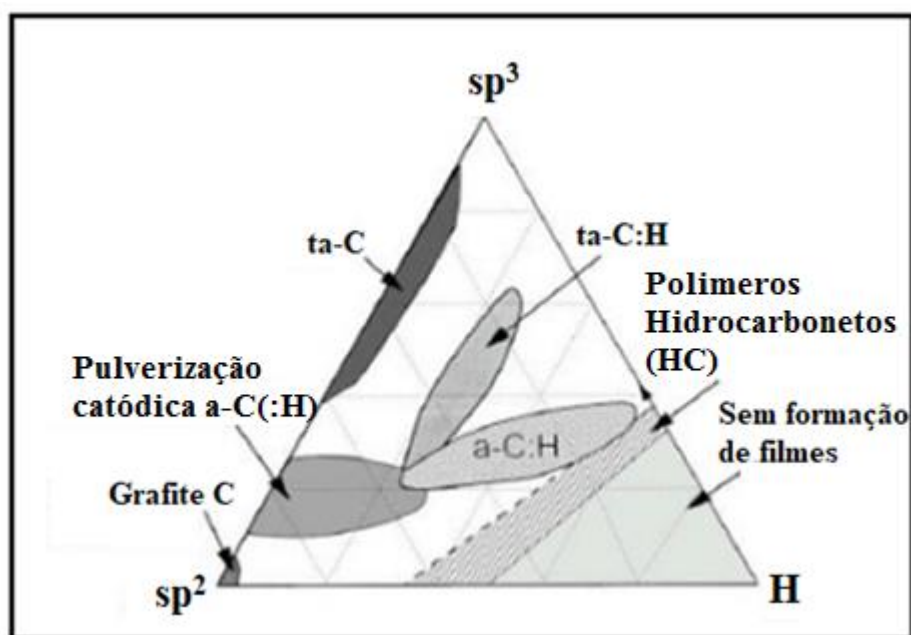
Figura 2.10. Diagrama de fase ternário do sistema Carbono-Hidrogênio.

O diagrama de fase ternário C-H (Figura 2.10) foi derivado pela primeira vez por Jacob e Moller, e apresenta basicamente três regiões principais, sendo elas a região do hidrogênio, a qual apresenta uma região sem formação de filmes; a região sp^2 a qual apresenta um campo típico do carbono vítreo, não sendo filmes DLC; e a região com maior concentração de sp^3 , região típica na formação de filmes DLC. Entre essas regiões, encontra-se o campo de formação dos materiais a-C:H (DONNET, A., ERDEMIR, 2008).

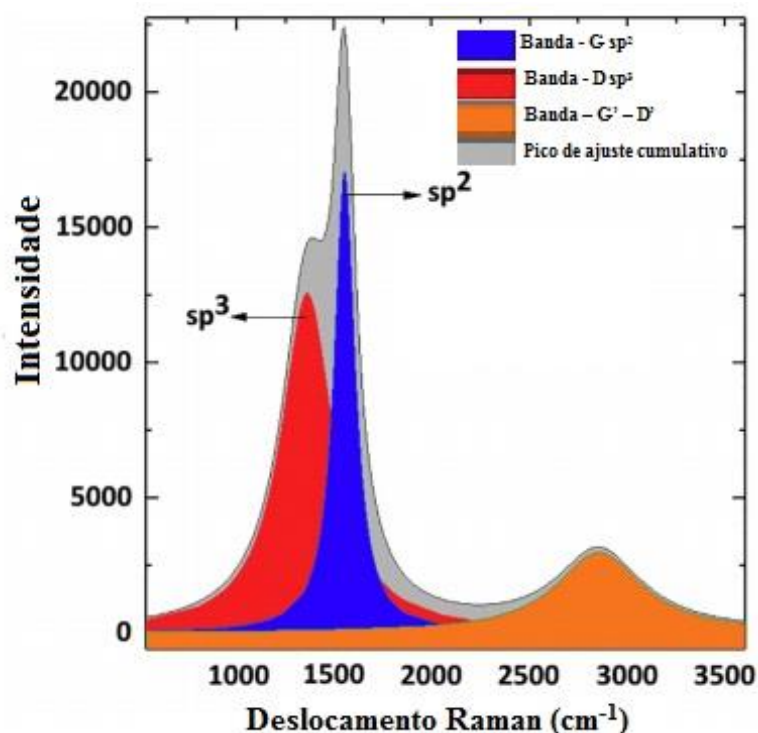
Figura 2.12. Espectro Raman típico de filmes DLC.

Neste tipo de análise, as bandas mais importantes para os filmes DLC são as bandas D e G, que caracterizam as hibridizações sp^3 e sp^2 do carbono (KOVACI, 2018). Através da figura 2.12 é possível visualizar o espectro Raman de um filme DLC. É possível visualizar a banda D com deslocamento raman em 1362 cm^{-1} e a banda G com deslocamento raman em 1553 cm^{-1} , resultado condizente ao esperado para os filmes de carbono tipo diamante (DLC), uma vez que para a formação de um filme DLC são esperadas bandas D e G com comprimento de onda em 1360 cm^{-1} e 1560 cm^{-1} , respectivamente (CASIRAGHI, 2005).

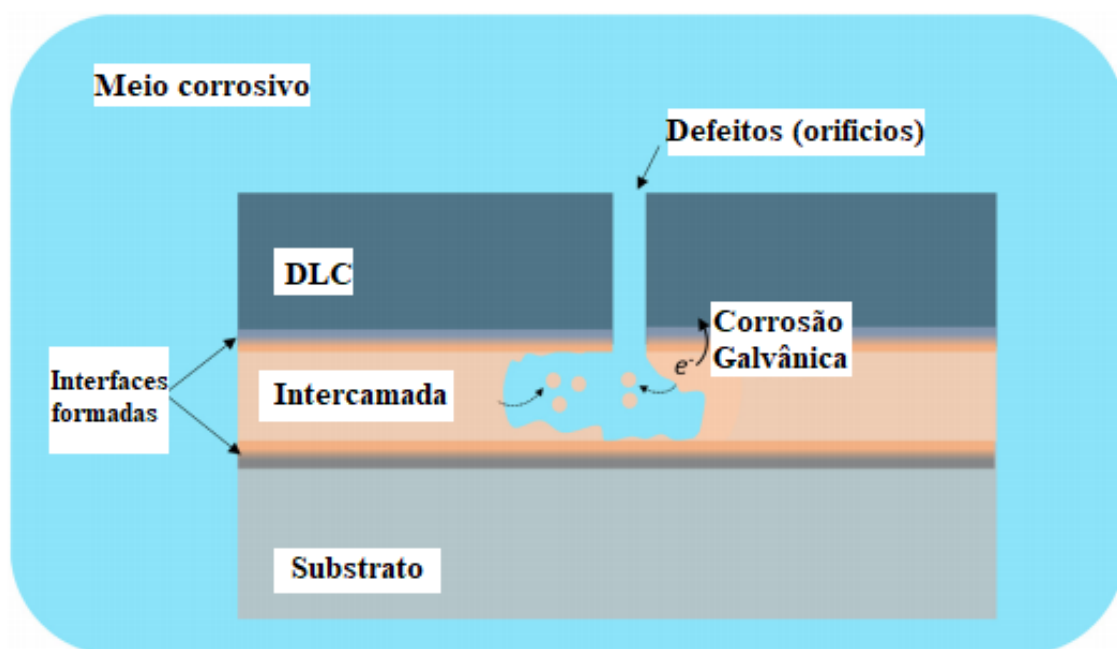
Figura 2.17. Esquema ilustrativo do processo de corrosão dos filmes DLC a partir dos defeitos em sua formação.

Dessa forma, é proposto a realização de tratamentos termoquímicos previamente a deposição dos filmes DLC como um mecanismo de proteção da superfície metálica, a qual pode produzir camadas mais resistentes ao desgaste e a corrosão na superfície metálica (DALIBON, 2016). A figura 2.17 apresenta o esquema de mecanismo de corrosão a partir da passagem da solução corrosiva pelos defeitos formados no filme DLC.

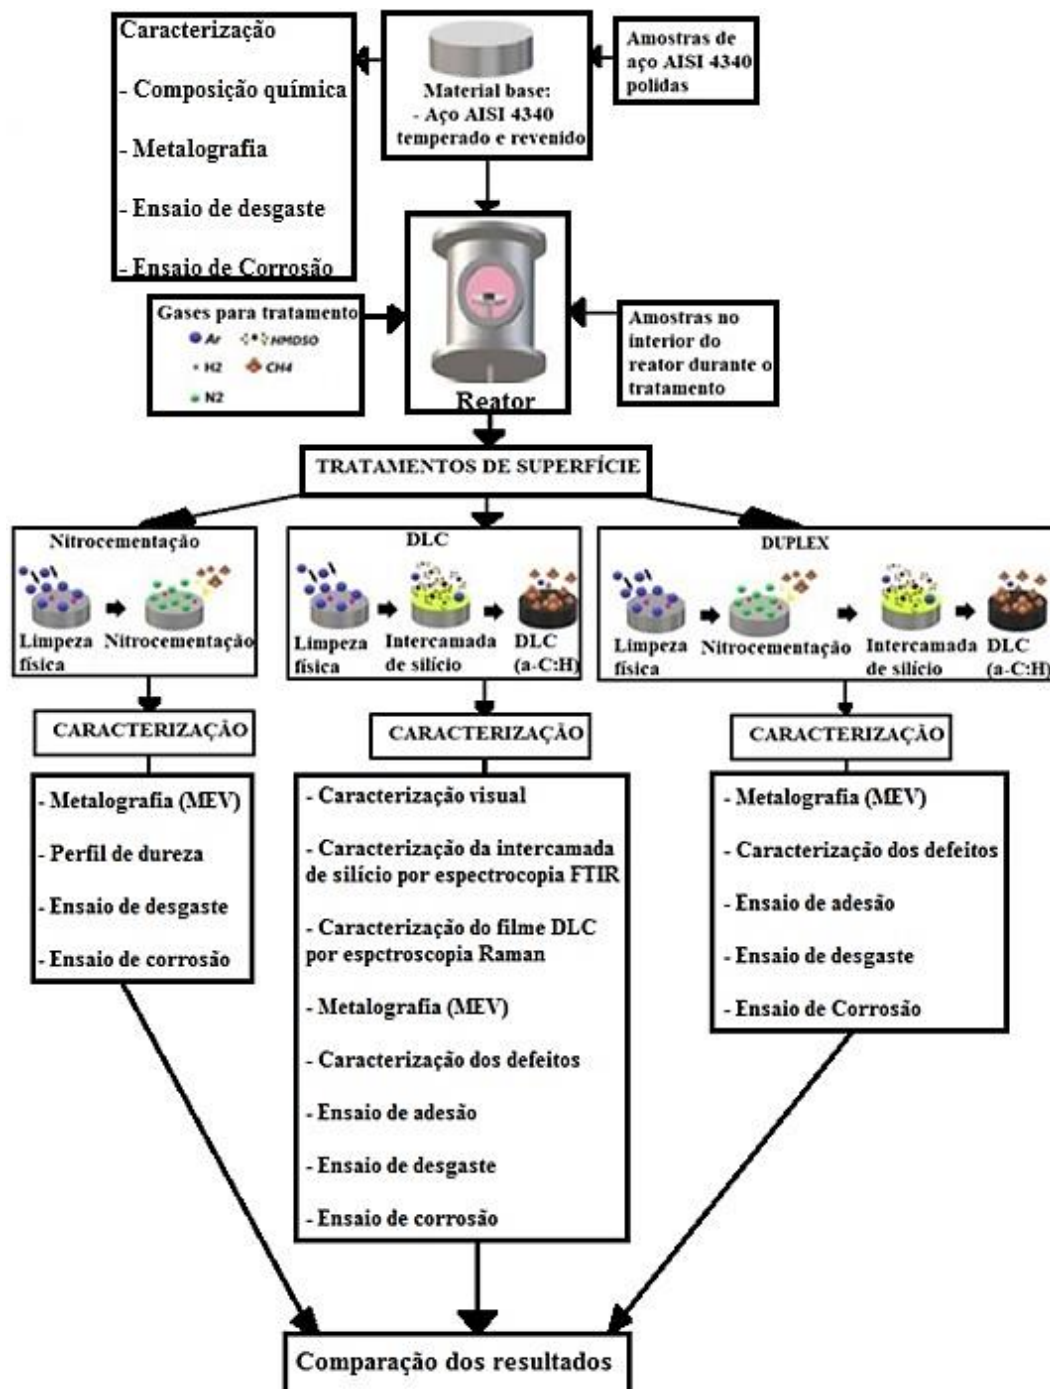
Figura 3.1. Esquema ilustrativo das etapas de realização deste trabalho.

Neste capítulo, é apresentado o material e todos os métodos utilizados para desenvolvimento deste trabalho. A figura 3.1 apresenta um esquema ilustrativo dos processos e etapas realizadas.

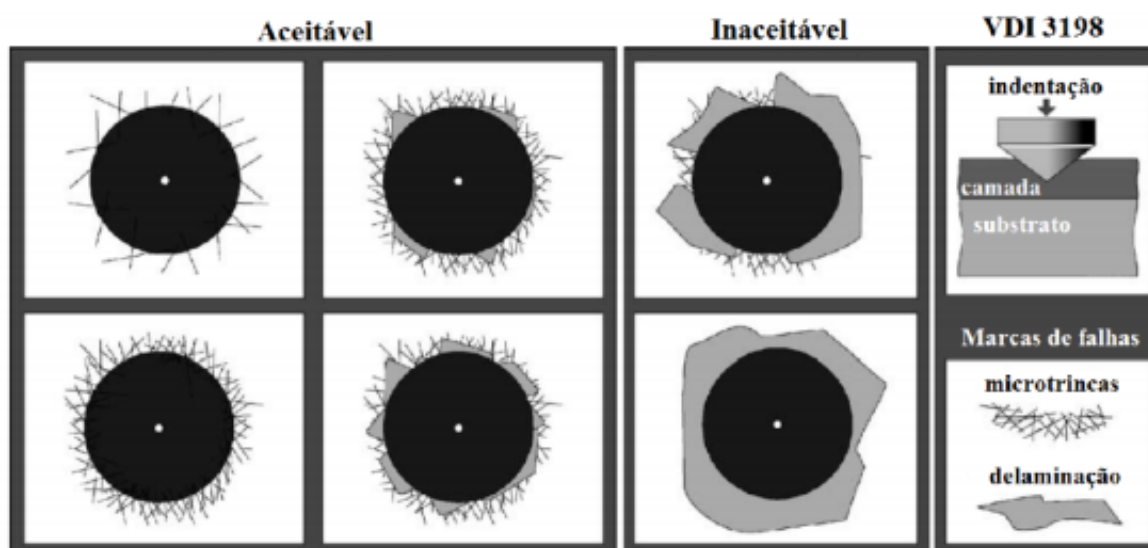
Figura 3.6. Padrões de indentação definidos pela norma VDI 3198 para caracterizar a adesão de camadas ao substrato.

O método utilizado para estimar a adesão dos filmes DLC ao substrato foi do tipo Rockwell C, conforme estabelecido pela norma VDI 3198. O ensaio consiste na penetração de um indentador de diamante em formato cônico sobre a superfície com o filme DLC, a qual produz uma indentação característica, sendo possível definir através de imagens microscópicas se a adesão da camada ao substrato está aceitável ou não. A figura 3.6 apresenta imagens dos padrões de indentação conforme definidos pela norma VDI 3198, sendo que as quatro primeiras imagens são padrões aceitáveis de adesão, e os dois últimos caracterizam camadas com baixa adesão ao substrato.

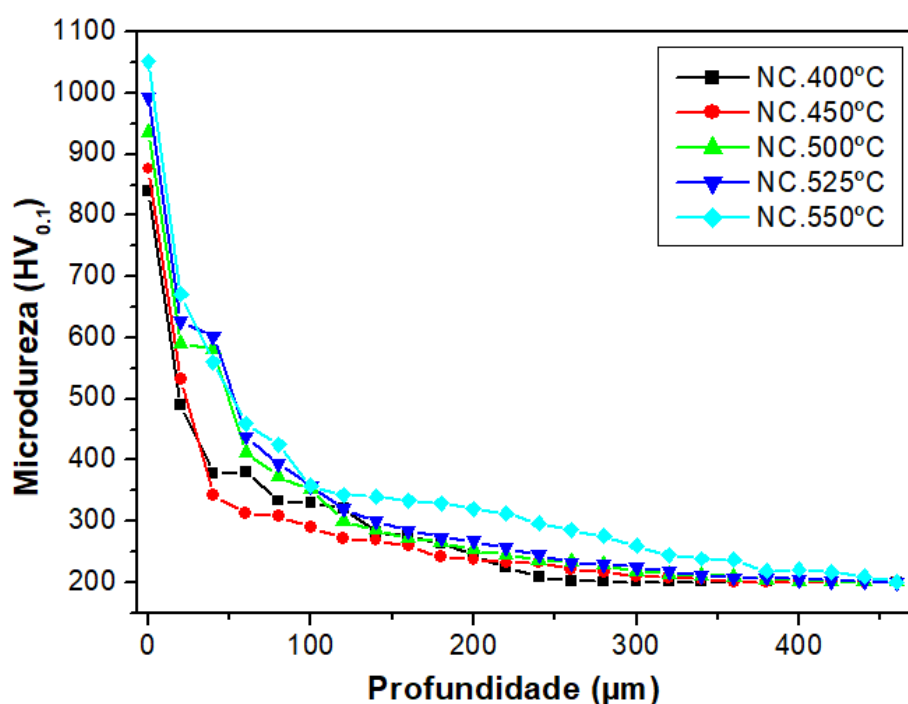
Figura 4.10. Perfil de dureza do aço AISI 4340 nitrocementado a diferentes temperaturas.

Através do perfil de dureza foi possível obter informações sobre o valor da microdureza na camada de compostos e também o valor da espessura camada de difusão do material, tendo em vista que não é possível verificar a espessura da camada de difusão por meio de análises metalográficas. A figura 4.10 ilustra o perfil de dureza obtido para os materiais nitrocementados a diferentes temperaturas.

O primeiro ponto indica a dureza superficial do material, e os demais pontos indicam a dureza da camada de difusão. A dureza é maior na superfície devido à formação da camada composta e cai quando atinge a camada de difusão. Assim que a camada de difusão termina, a dureza obtida é a mesma do substrato (200HV). Através da tabela 4.2 é possível verificar os

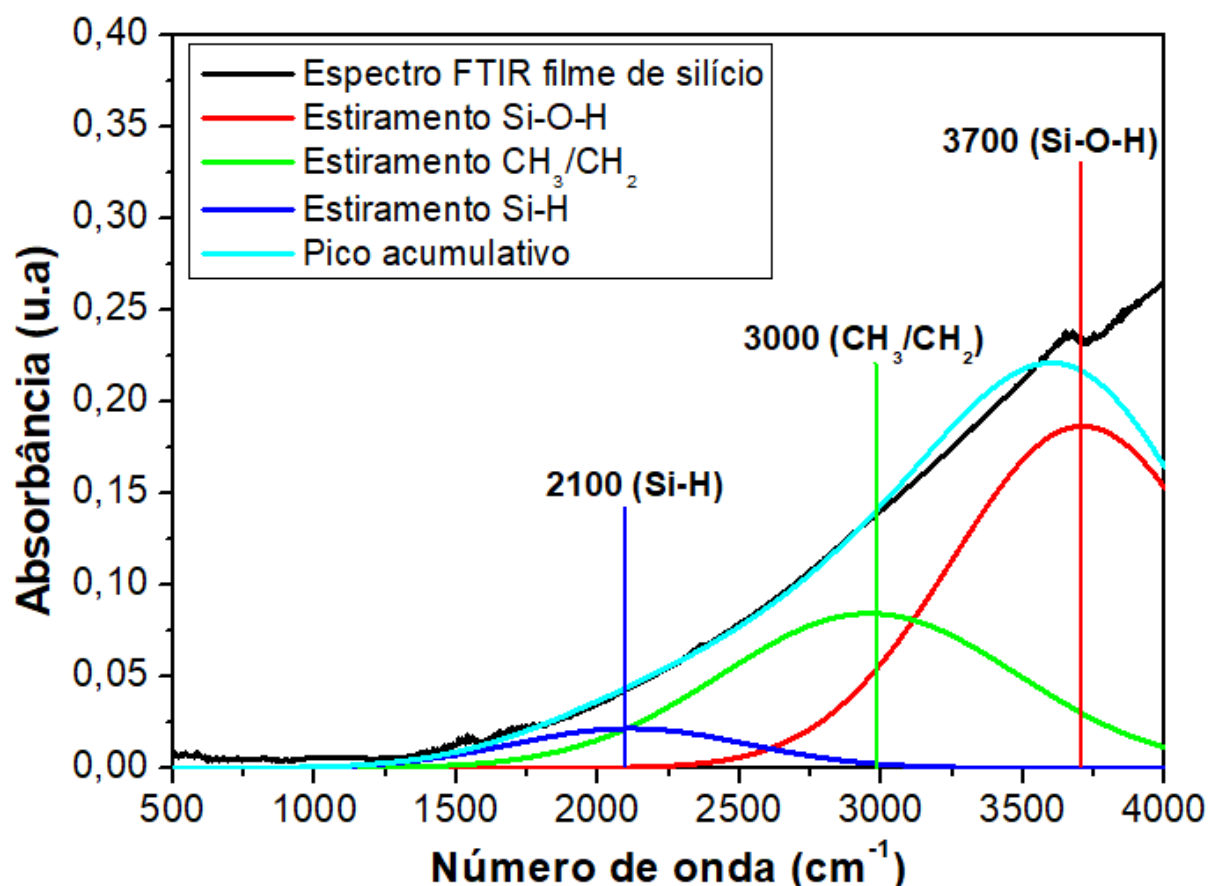
Figura 4.18. Espectro FTIR obtido para o filme de silício amorfo utilizado como intercâmara.

O espectro FTIR do filme de silício apresenta uma banda em 3700 cm^{-1} , correspondente ao estiramento das ligações Si-O-H (SOUZA, 2018), sendo que essa banda possui a maior intensidade de absorbância no espectro. Também foi encontrada uma banda em 3000 cm^{-1} referente ao estiramento da ligação CH₃/CH₂ (SANTOS, 2012), com intensidade de absorbância intermediária. Encontrou-se uma banda com baixa intensidade de absorbância em 2100 cm^{-1} , referente ao estiramento das ligações Si-H (MASCAGNI, 2009). Este resultado indica a presença de um filme de organossilicone (SiO_xC_yH_z) formado sobre a superfície do aço AISI 4340, com a presença dos elementos hidrogênio, oxigênio e carbono em sua estrutura molecular. Filmes

A caracterização do filme de silício foi realizada através da técnica de Espectroscopia no infravermelho por transformada de Fourier (FTIR), a qual, após deconvolução de curvas gaussianas, foi possível identificar os grupos funcionais presentes no filme de silício. A figura 4.18 apresenta o espectro FTIR obtido para o filme de silício amorfo utilizado como intercâmara entre o substrato metálico e o filme DLC.

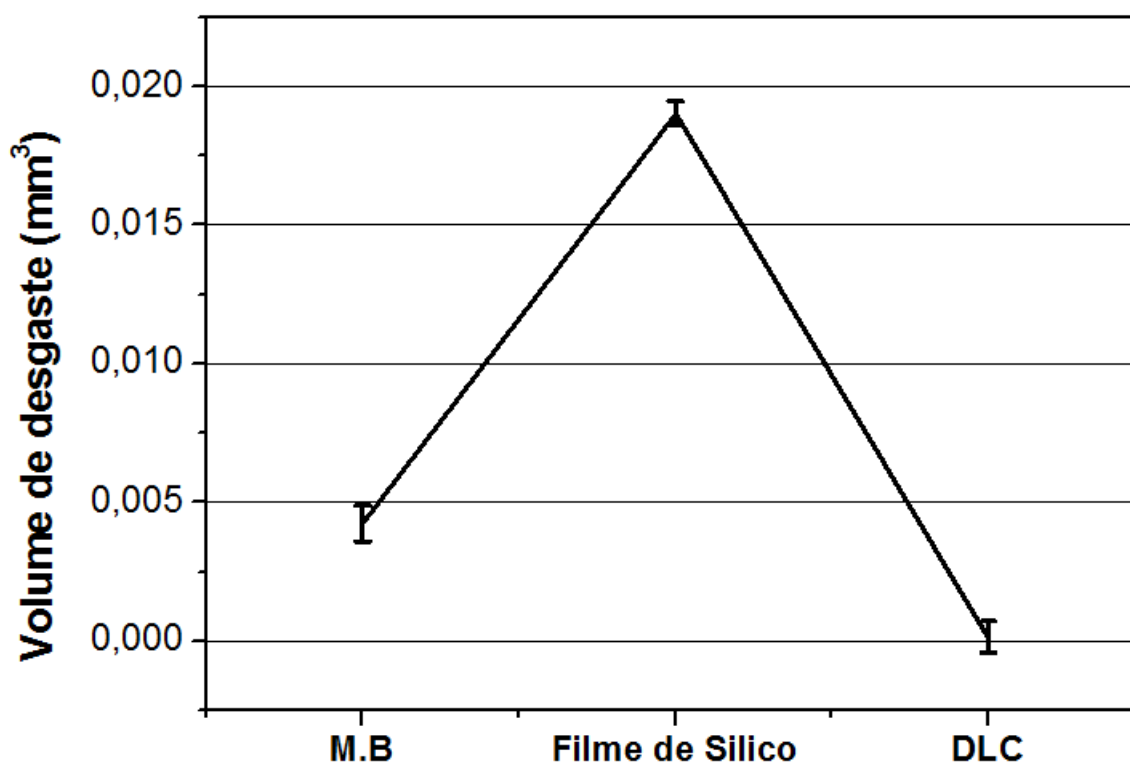
Figura 4.29. Gráfico do volume de desgaste do aço AISI 4340 sem tratamento de superfície (M.B.), com intercâmara de filme silício e revestido com filme DLC.

Observa-se que o material revestido com filme de silício apresentou volume de desgaste superior ao material sem tratamento de superfície (material base), indicando que a deposição da intercâmara de silício não proporciona aumento da resistência ao desgaste do aço AISI 4340. Já o material revestido com filme DLC + intercâmara de silício apresentou volume de desgaste inferior ao material base e ao material apenas com filme de silício. Isso mostra que os filmes DLC proporcionam aumento da resistência ao desgaste do material devido apresentarem alta dureza, baixo coeficiente de atrito e serem considerados como lubrificante sólido (KOVACI, 2018). Através de ensaios de microdureza (HV) realizados sobre a superfície do aço AISI 4340, verificou-se a dureza do filme DLC, o qual apresentou média de dureza do filme DLC de 4600 HV, sendo um valor muito superior ao substrato (200 HV), o que também explica a alta resistência ao desgaste do material revestido com filme DLC.

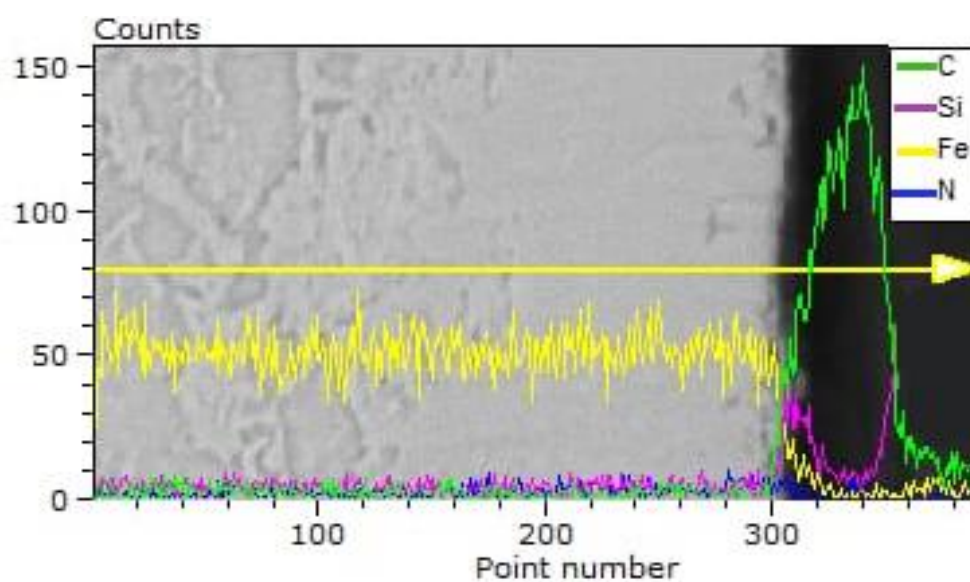
Figura 4.35. Seção de corte transversal do aço AISI 4340 com tratamento duplex.

Através de imagens obtidas por MEV (figura 4.35 (A)), é possível visualizar a formação da camada branca, da intercamada de silício e do filme DLC, demonstrando que o filme DLC possui espessura de aproximadamente 2,5 μm , o filme de silício possui espessura de aproximadamente 300 nm e a camada branca possui aproximadamente 10 μm .

Após traçar uma reta sobre a região de análise (linha amarela indicada na figura 4.35 (B)), definiu-se a composição química na região da linha. Observa-se que no início da linha (da esquerda para a direita) há uma alta porcentagem de ferro (indicado pela cor amarela) apontando a região do substrato metálico. Ao atingir a camada branca, a quantidade de ferro se mantém a mesma, e nesta região da camada branca há um pequeno aumento da quantidade de nitrogênio e carbono, indicando a presença desses elementos na camada branca. Posteriormente, observa-se um pico de coloração roxa (representando o elemento silício) revelando a formação de uma fina camada de filme de silício entre a camada branca e o filme DLC. E por fim, observa-se um pico de coloração verde (representando o elemento carbono), o qual indica a formação de um filme a base de carbono, sendo este o filme DLC.
